船底塗装の効果と汚れの観察

使用目的に合ったアレンジ

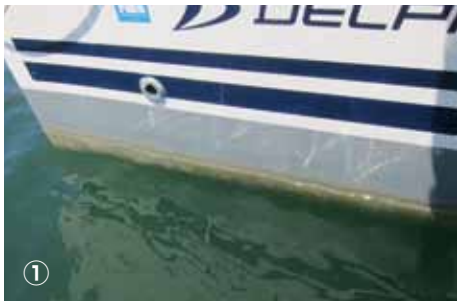
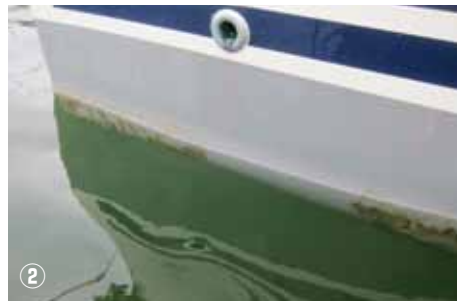
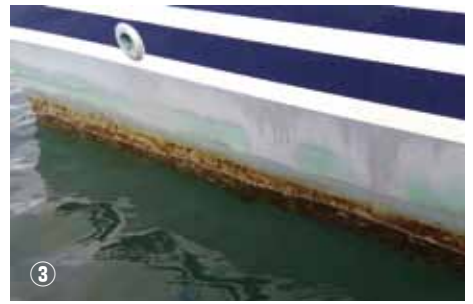
- ① 5/27 下架。6/30 約1ヶ月が経過。ぬめり（藻類）が少し付いてきました。近年海水温が上がっているの仕方ないようです。スポンジで部分的に落としてみました。
- ② 7/14 出港して4時間セーリングした後は、ぬめりは少し取れています。スポンジで擦った部分にもぬめりは付いています。従ってこの程度のぬめりは擦る必要はないと思います。
- ③ 11/19 だいぶぬめり（藻類）が多く付いてきました。よく観察してみるとフジツボが付いています。
- ④ スポンジでは落ちないのでプラスチック製のヘラを使ったら簡単に取り除くことができました。喫水上には亜酸化銅が出ていますが、夏の水温上昇で水温が高い喫水近くにフジツボが少し付きましたが、深い所には付いていないようです。また、これからの季節は水温が下がりますので、これ以上フジツボは増えないと考えています。そういう訳でスポンジを使って汚れを落としてみました。（弊社で25年間取り扱うアメロン船底塗料は1年ぐらいいは全くフジツボは付きません。ブラックとレッド色しかないので、今回は採用しませんでした。）

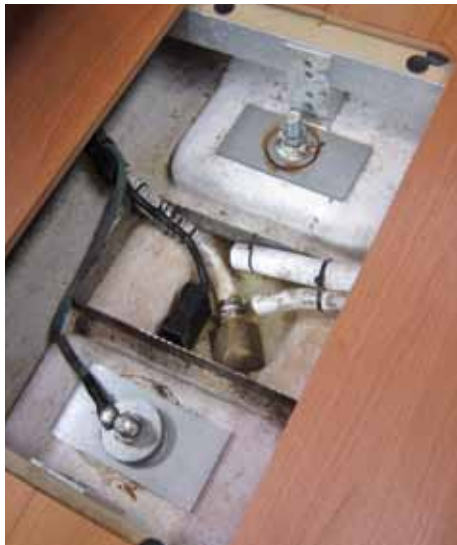
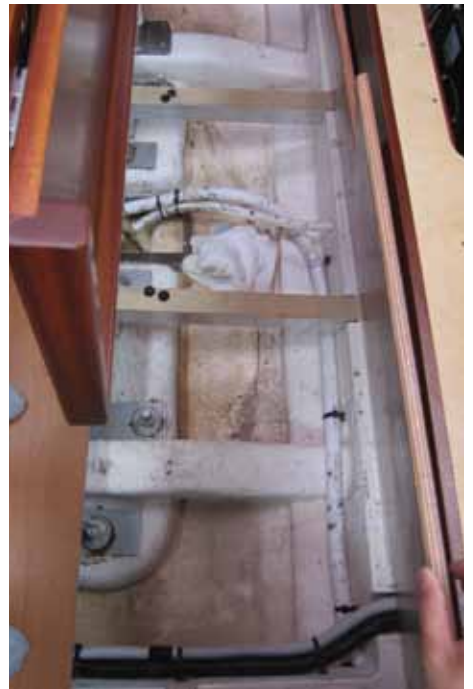
現状のエアコン設備に問題点を発見

エアコン設備はメーカーの工場艦装ではなく、日本での追加艦装として行ったようです。メーカーならこのようなやり方はしないと思います。オートビルジポンプは付いているのですが、エアコンのドレンが船内ビルジ溜りに流され、溜まった水が船内すみずみまで回り込み写真のように湿気と汚れを発生させていました。これではいくらエアコンを作動させても船内はドライになりません。しかもエアコン作動の度に海水ポンプのエアを抜く作業等も追加されていました。キャビンフロア床下のビルジ溜りのハッチを開けてみました。オートビルジ用のオートマチックスイッチ（中央クロ色）、電動ビルジポンプストレーナー、ハンドビルジポンプホースエンド、そしてエアコン用ドレンホースエンドが設置されています。この位置にエアコンのドレンを排出してしまうと湿気が多いときは1時間に数リットルのドレンが出てしまうので、電動ビルジポンプでは吸いきれません。床をめくってみて分かりましたが水垢と汚れとカビまで発生していました。これではエアコン設備が適切に機能していないどころか逆効果です。

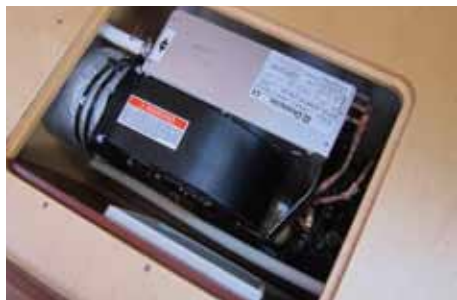
設備されているエアコンはDometic115VAC/60Hz 10000BTU (2500kcal) で、海水ポンプによって冷却する水冷式の冷暖房エアコンでした。右舷キャビンパースの下に装備されていました。
