船底塗装に問題点が発覚

船底塗装の剥離、そして再塗装

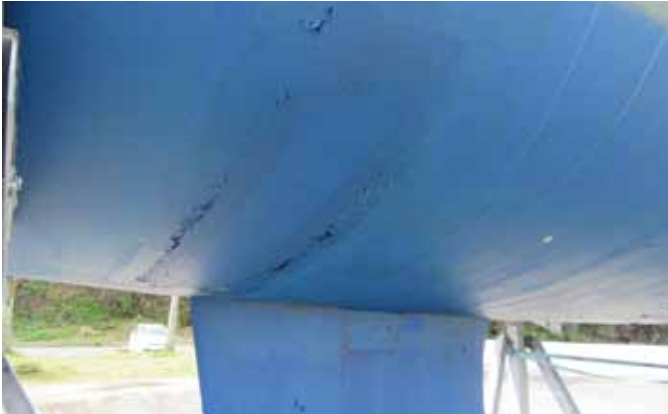
船体が乾き始めるとバリバリと船底塗装部分が剥がれてきました。特に以前に船台やベルトがかかった部分はひどい状態です。

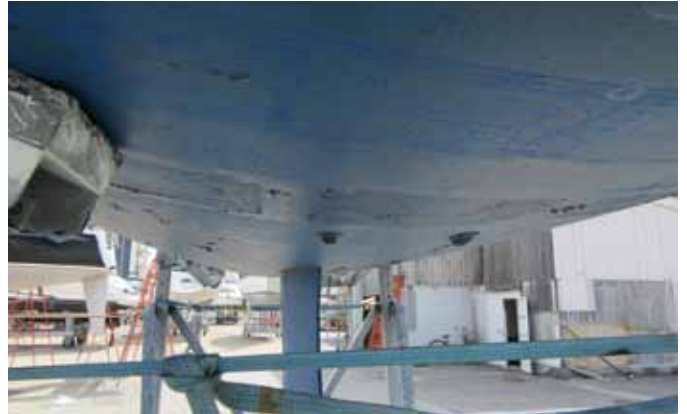
写真では少しわかりにくいのですが、底部まで剥がれが出てきています。乾くにつれてここまで徐々に剥がれが広がりひどい状態です。

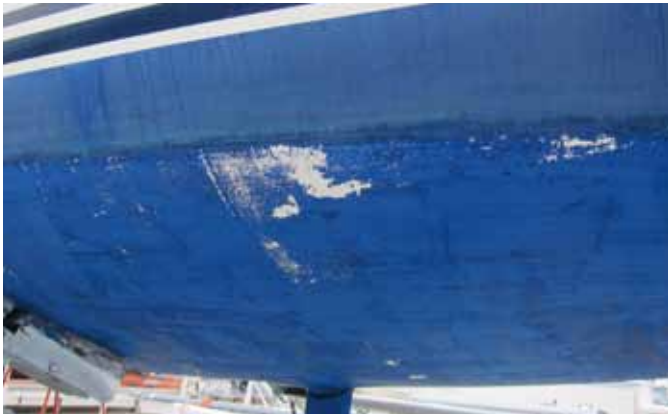
どこまで剥がれるかを知るために高圧洗浄機で洗ってみました。3年間で3回塗装したと言っていたのですが、下地まで出てしまいました。

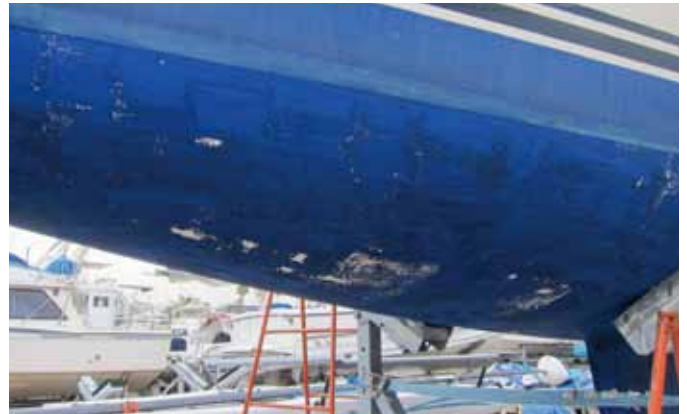
この上から塗装してしまうと船底はボコボコになってしまいますし、すぐに剥がれる可能性がありヨットにとっては致命的です。

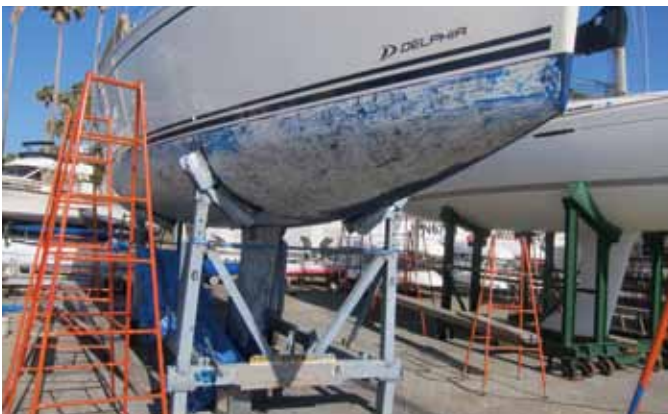
昔から使われている鉄製のスクレッパーでコツコツと剥がしています。ブルーシートで受けを作り下のコンクリート地面が汚れないように工夫しています。

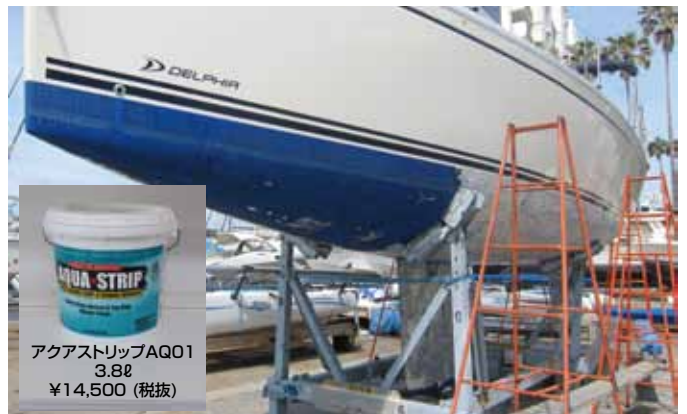
アクアストリップAQ01
3.8ℓ
¥14,500 (税抜)

喫水より上の部分は塗装が硬いのでスクレッパーだけでは剥がせません。ペイントリムーバー（アクアストリップAQ01）を使っていました。
